Stalen ramen en deuren

RACM Brochure Techniek 48 juni 2008

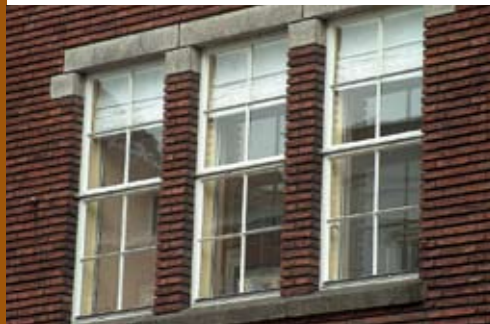
Voorbeeld van het isoleren van stalen ramen: in dit geval met niet-storende achterzetramen, waardoor de ranke architectuur is gehandhaafd

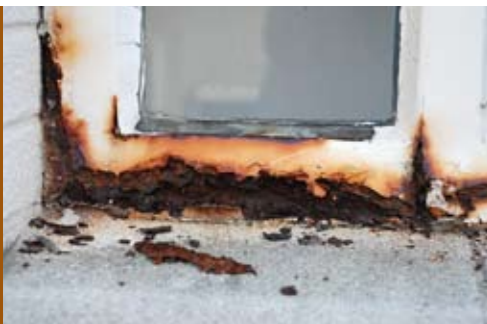
Goed onderhouden stalen ramen kunnen ook door een verkeerde bouwkundige ingreep worden aangetast. Hier is een waterafstotende coating op de gevel aangebracht, waardoor vocht in de gevel zich ophoopte en de stalen ramen van binnenuit deed roesten

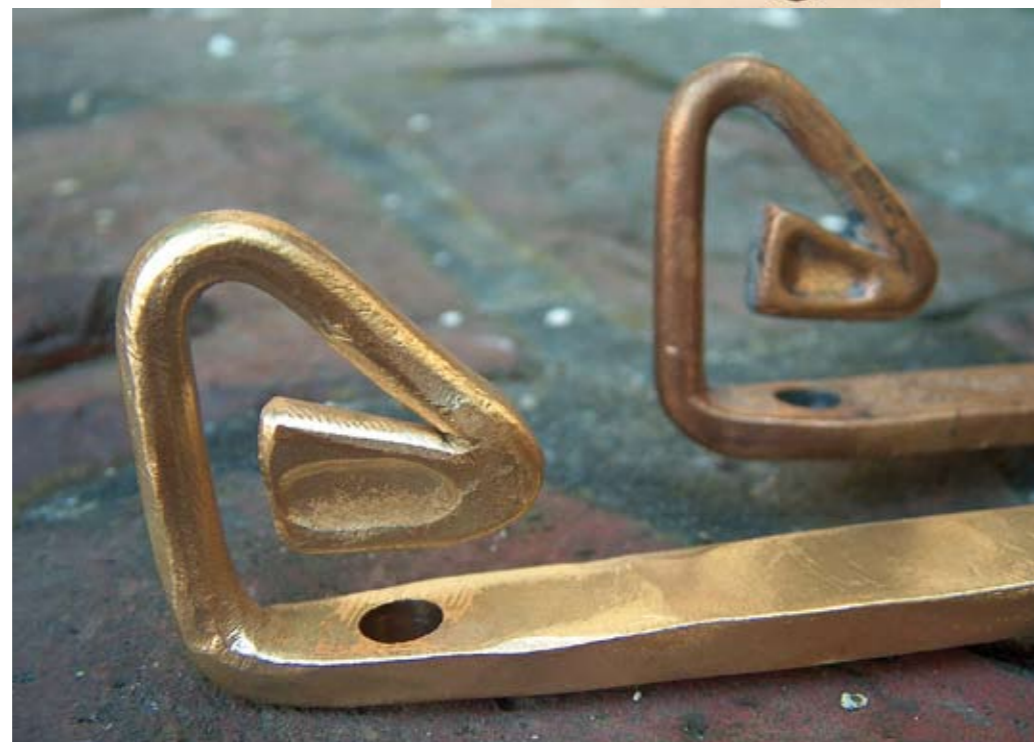
Verloren gegaan hang- en sluitwerk is soms niet meer te koop, maar soms wel na te maken. Op de voorgrond de kopie, op de achtergrond het origineel van De Vries Robbé & Co. Vergelijk met de tekening hierboven en met die op pagina 3

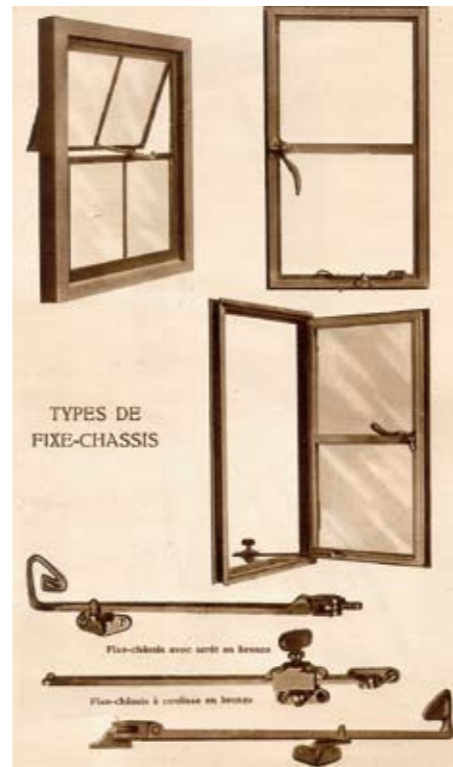
Voorbeelden van hang- en sluitwerk uit een brochure van De Vries Robbé & Co (verz. auteur)

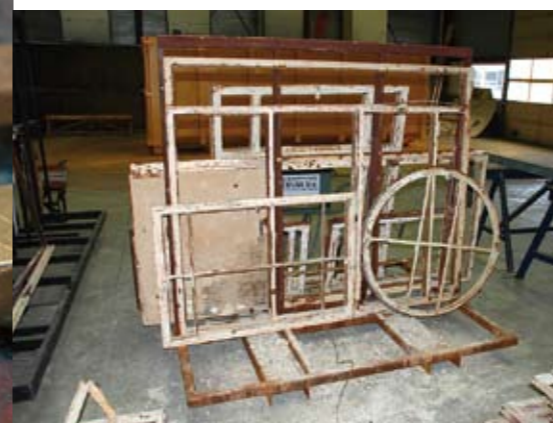
Stalen ramen en deuren in alle soorten en maten, klaar om gestraald te worden, waarna een beeld kan worden verkregen van de werkelijke schade

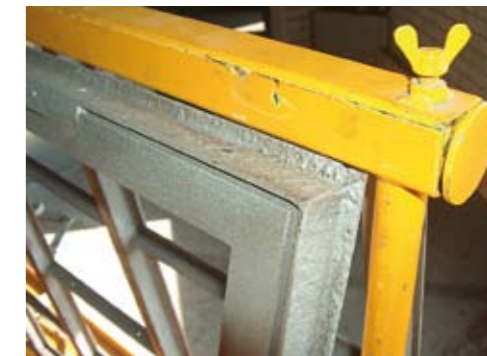
Een gestraald raam. De kwaliteit van een roestend raam valt meestal na gestraald te zijn erg mee. De hier zichtbare putjes hebben geen invloed op de kwaliteit van het raam

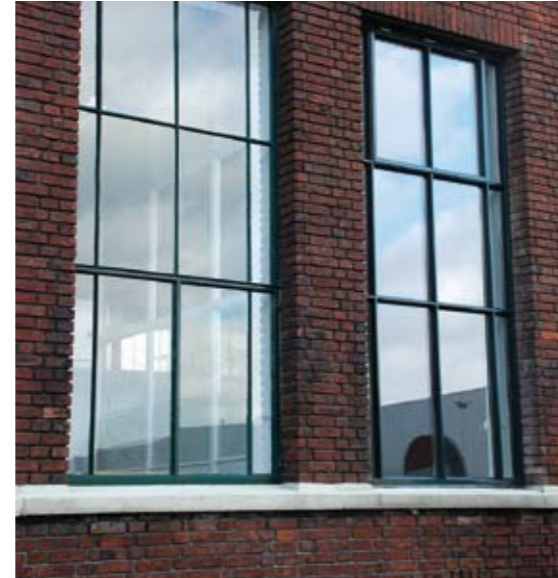
Rechts een poging om stalen ramen te evenaren met geïsoleerde aluminium ramen. Bij dit proefraam is van de rankheid van de stalen ramen niets overgebleven

De behoefte aan een betere isolatie, in combinatie met de aanname dat stalen ramen meestal niet te repareren zijn, leidt tot vervanging in allerlei andere materialen (rechts), waarmee echter nooit de rankheid van het staal (links) kan worden geëvenaard

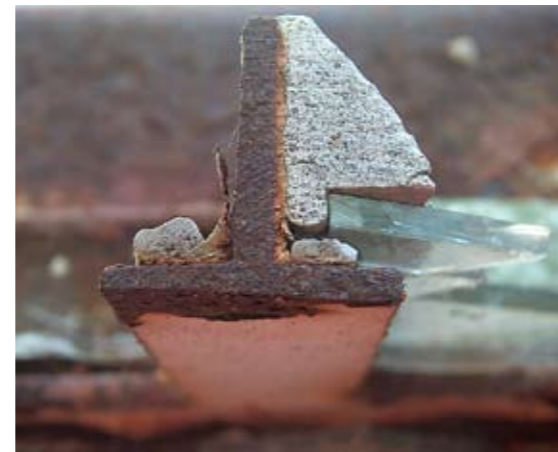
Een T-profiel. De sponning is eerst deels gevuld met kit. Daarin is het glas gedrukt en met een veer vastgezet. De veer is links nog zichtbaar als een uitstekend stukje ijzer. Daarna is de sponning verder opgevuld met stopverf

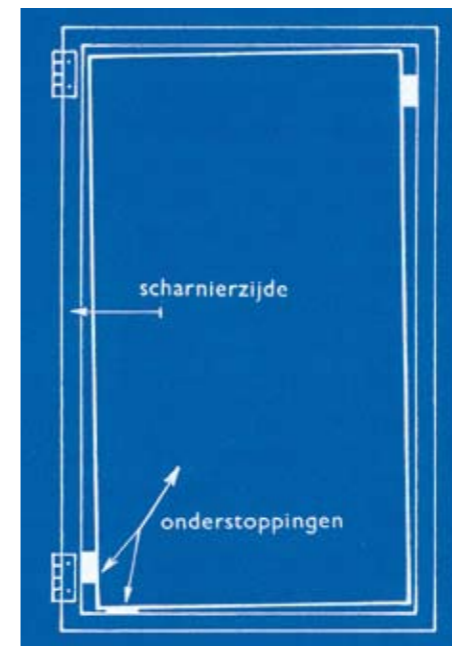
Instructieplaatje voor het 'scheef' plaatsen van glas in draaiende delen, om het uitzakken van deze delen te voorkomen (uit 'Kwaliteitseisen stalen ramen en deuren', 1964)

Onderstoppen Het beglazen van ramen en deuren verdient bijzondere aandacht, met name bij draaiende delen. Het uitzakken van draaiende delen aan de sluitzijde is meestal het gevolg van verkeerd geplaatst glas. Vaak krijgt de restaurator van de ramen daarvan de schuld, terwijl het probleem is veroorzaakt door de glaszetter. Het verdient daarom aanbeveling het glas te laten zetten door de ramenfabrikant.

Deze weet hoe hij het glas moet plaatsen. Bij draaiende delen wordt het glas namelijk 'onderstopt'. Dat wil zeggen dat er op een aantal plaatsen blokjes worden geplaatst, zodat het glas iets scheef in de sponning staat, en wel zodanig dat de ruit overhelst richting het bovenste scharnier.
