## Fabrieks- schoorstenen

Historische fabrieksschoorstenen vormen een bijzondere categorie binnen het industriële erfgoed. Net als watertorens en vuurtorens zijn het markante elementen in het beeld van stad en land. De herwaardering van de schoorsteen als monument van bedrijf en techniek heeft inmiddels zo'n hoge vlucht genomen dat een brochure als deze wenselijk is.

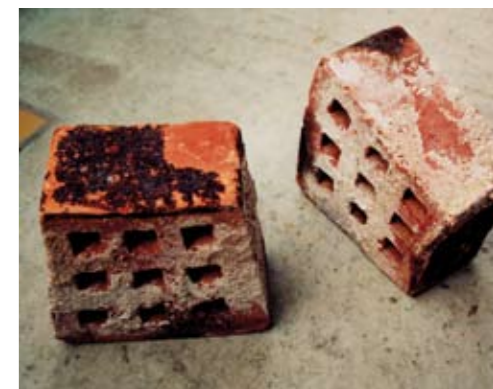
*Gebruikte radiaalstenen*

De uitvinding in Duitsland van de strengpers voor steenfabricage maakte het vanaf 1855 mogelijk bakstenen in een bepaalde vorm te persen en daardoor industrieel in plaats van handmatig te produceren. In 1880 kwam de eerste strengpers in Nederland in bedrijf, waarmee ook een nieuw soort baksteen kon worden geproduceerd: de radiaalsteen. Dit is een steen in de vorm van een taartpunt, waarmee gemakkelijker ronde, hogere pijpen gebouwd konden worden. Deze steensoort heeft ook een hogere warmtebestendigheid.

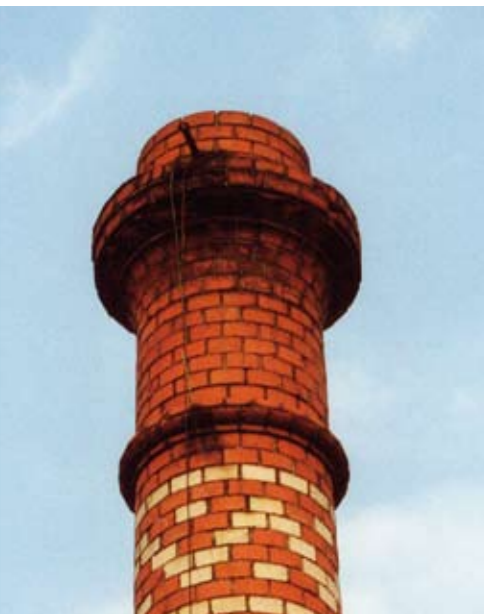
Zo'n karakteristieke schoorsteenkop als hier uit 1907 in Apeldoorn, werd vanaf 1880 tot 1938 gebruikt als bekroning door schoorsteenbouwbedrijf Canoy-Herfkens

De vroegste schoorstenen hadden geen uitkragende kop. Die kwam pas in latere jaren. Een uitkragende kop is een versteviging van de top van de schoorsteen, die te lijden heeft van temperatuurverschillen tussen rookgassen en buitenlucht, windwervelingen en regen. Met name met de komst van de radiaalsteen en daarmee de bouw van ronde schoorstenen werd er meer aandacht aan de constructie van de kop gegeven. Voor 1860 is een uitkragende top een uitzondering, na 1880 werd dit regel. In de jaren tussen 1880 en 1916 kon veelal per bouwbedrijf van een standaardkop gesproken worden. Uit esthetisch oogpunt werden schoorstenen soms versierd. Hoofdzakelijk gebeurde dit door gebruik te maken van gekleurde stenen, waarmee banden of bedrijfsnamen werden aangebracht. Soms werd gebruikgemaakt van uitkragend of verspringend metselwerk, of natuursteen. Opvallend is dat overheidsinstellingen, zoals gemeentelijke gas- of elektriciteitsfabrieken, soms zeer uitbundige versieringen lieten aanbrengen. Ook bij textiel fabrieken werden vaak rijkversierde schoorstenen gebouwd. Bij de meeste andere bedrijfstakken kwam versiering weinig voor. Letters of sierranden kunnen bestaan uit inge-

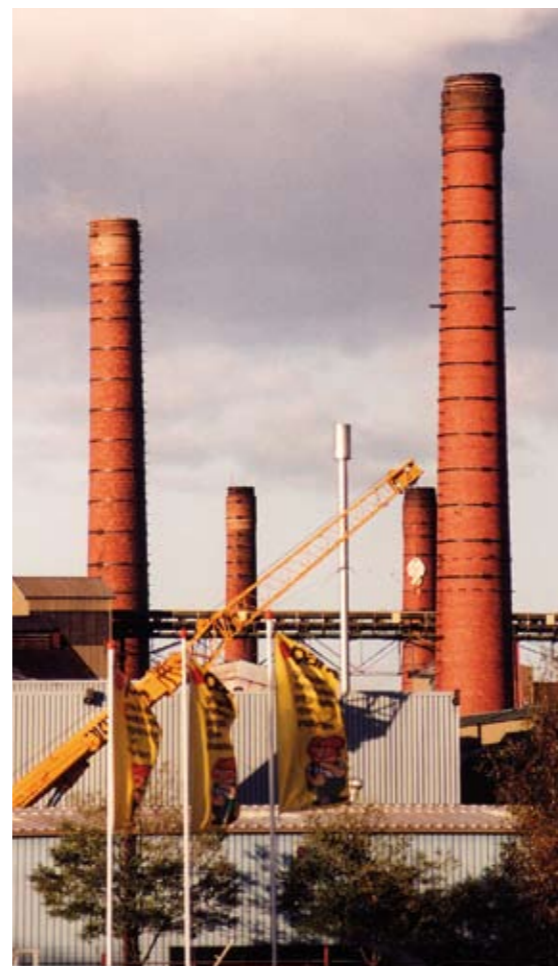
Schoorsteenensemble, gebouwd vanaf 1941, van koolfabriek Purit in Klazienaveen in Drenthe

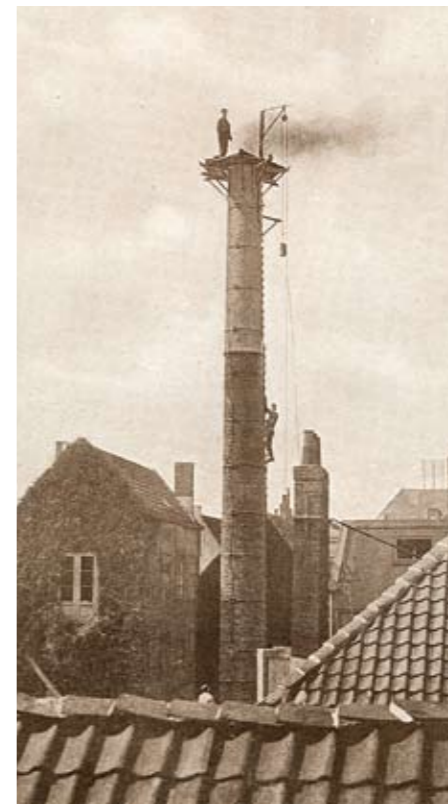
Terwijl de schoorsteen bleef roken kon er zo tien meter opgebouwd worden

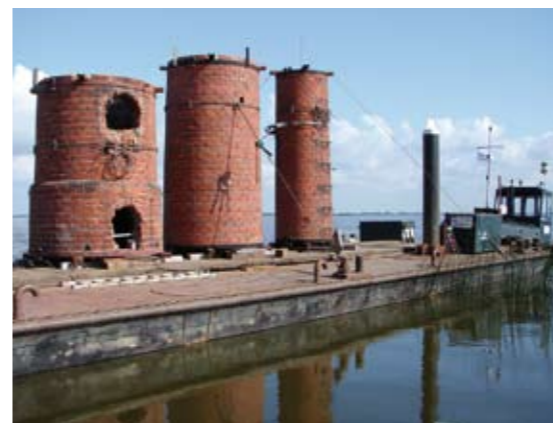
Deze gedemonteerde fabrieksschoorsteen, in Sneek gebouwd in 1929, wordt herplaatst bij het Gemaal van Echten

Soms worden oude schoorstenen hersteld door ze eerst van hun plaats te verwijderen. Ze worden daartoe in stukken gezaagd, met een kraan verwijderd en vervolgens op hun definitieve plaats opgebouwd. Met deze techniek kan worden voorkomen dat schoorstenen die tijdelijk wegens bouwwerkzaamheden of andere redenen in de weg staan definitief gesloopt worden. Het in stukken zagen, aan de grond repareren en daarna herplaatsen kan vanuit monumentenbelang en vanwege de hoge kosten slechts bij uitzondering een alternatief vormen voor restauratie in situ.

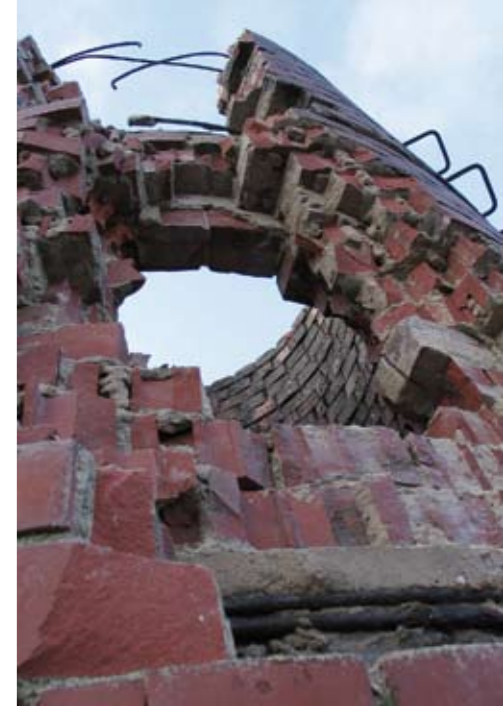
Gevolgen van blikseminslag bij de Tricotfabriek Willink in Winterswijk, in de schoorsteen uit 1954

In elk restauratieplan hoort een deugdelijke bliksemafleiding opgenomen te worden. Veel subsidiegevers beschouwen deze beveiliging als een verzekering voor de door hen geïnvesteerde gelden. De installatie dient altijd door een erkend bedrijf te worden aangebracht of gekeurd. Bij beschermde rijksmonumenten zijn deze werkzaamheden vergunningplichtig krachtens de *Monumentenwet 1988*. Blikseminslag kan leiden tot grote schade, zoals in 2003 aan de schoorsteen van de voormalige Tricotfabriek van Willink te Winterswijk. En zelfs tot totale vernietiging van de schoorsteen, zoals die van gemaal Tacozijl in Lemmer op 16 juni 1918.
