Kerkorgels en binnenklimaat

Nederland telt ruim 1200 monumentale kerkorgels – een unicum in de wereld. De kostbare instrumenten hebben echter regelmatig te lijden van de verwarming in de kerk. De temperatuur die bezoekers behaaglijk vinden, is verre van ideaal voor orgels. Maar de luchtvochtigheid – die sterk samenhangt met de temperatuur – speelt een nog veel belangrijkere rol. In deze brochure staat hoe schade als gevolg van een ongunstig binnenklimaat ontstaat en wat de beste strategie is om het orgel zo goed mogelijk te bewaren. Het creëren van een optimale situatie is altijd maatwerk.

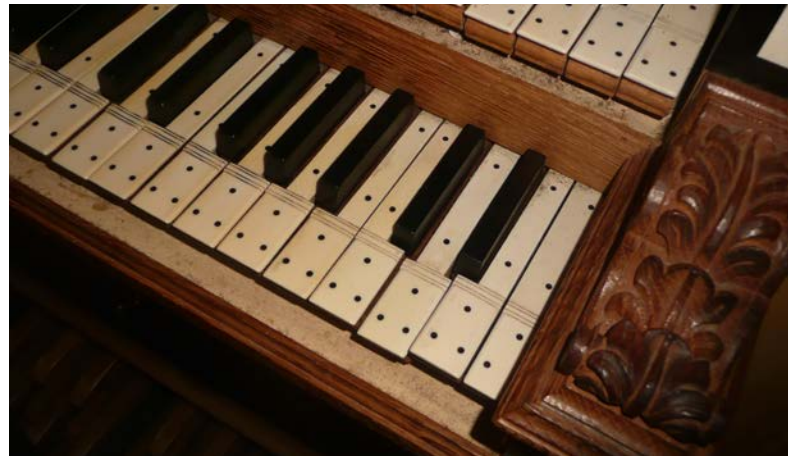
Verzakt klavier

- De toetsen in het manuaal golven. Dit komt doordat in droge of vochtige perioden de houten abstracten gaan werken. Zij worden langer of korter, maar niet alle in dezelfde mate.
