Mechanische torenuurwerken

Monumenten van techniek

RDMZ info Restauratie en beheer nr. 15, augustus 1999, 2e druk december 2004

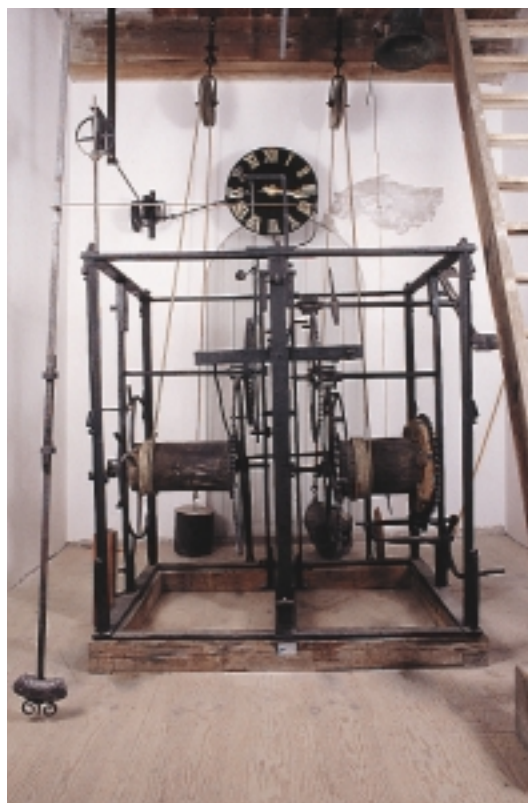
Hervormde kerk van Winkel. Het oudste uurwerk (ca. 1420) in Nederland met later toegevoegde, lange slinger. Links het gangwerk, rechts het slagwerk

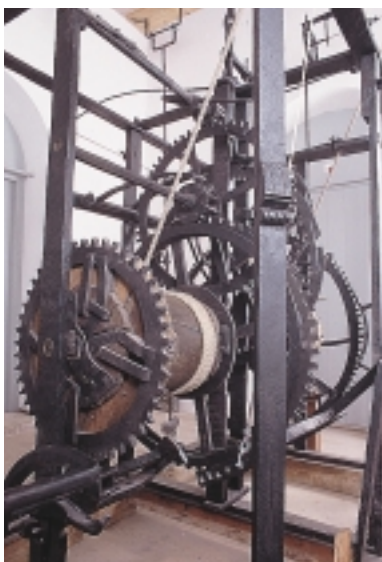
Zijaanzicht smeedijzeren uurwerk in de kerk te
Winkel, Noord-Holland. Vooraan: het koord
om de wals gewikkeld, waarmee het gewicht wordt
opgetrokken

Van elk mechanisch torenuurwerk worden het gaand werk, de slagwerken en het eventuele spelwerk in principe aangedreven door gewichten die regelmatig moeten worden opgehaald. Er zijn tegenwoordig weinig liefhebbers meer te vinden voor het noodzakelijke met de hand opwinden van een torenuurwerk. Vaak kan men door het beter ophangen van de gewichten gangduur winnen, dus het opwinden minder vaak nodig maken. Ook zijn goede oplossingen voor het automatisch opwinden mogelijk.

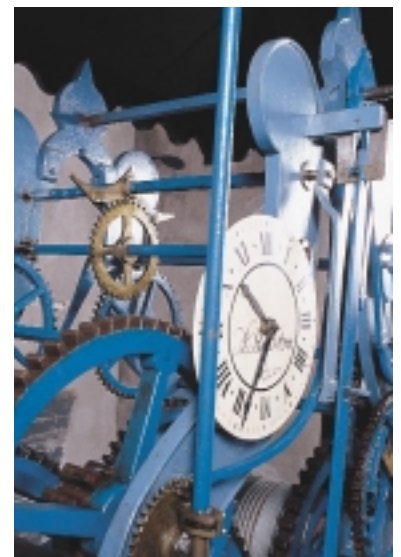
Hervormde kerk van Dirksborn. Goed zichtbaar is de hakengang. Gietijzeren uurwerk van A. Batstra uit 1869

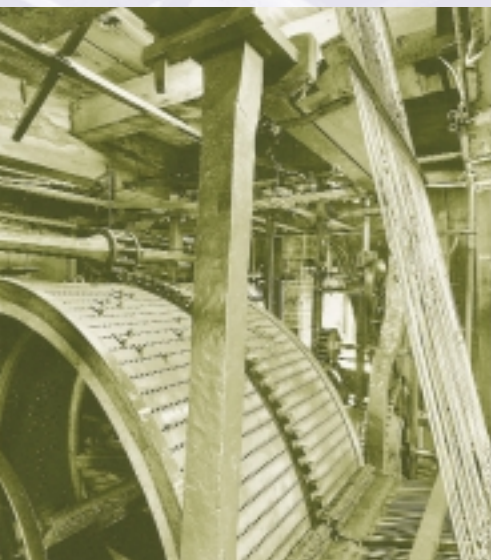
Waag van Alkmaar. Speeltrommel van Willem Sprakel uit 1687

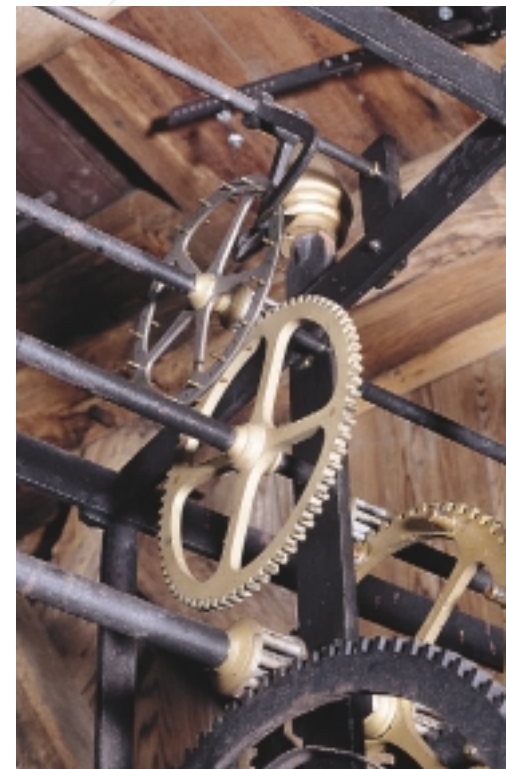
Hervormde kerk van Benningbroek, Noord-Holland. Gerestaureerd uurwerk met pennengang van A. Vos uit 1864

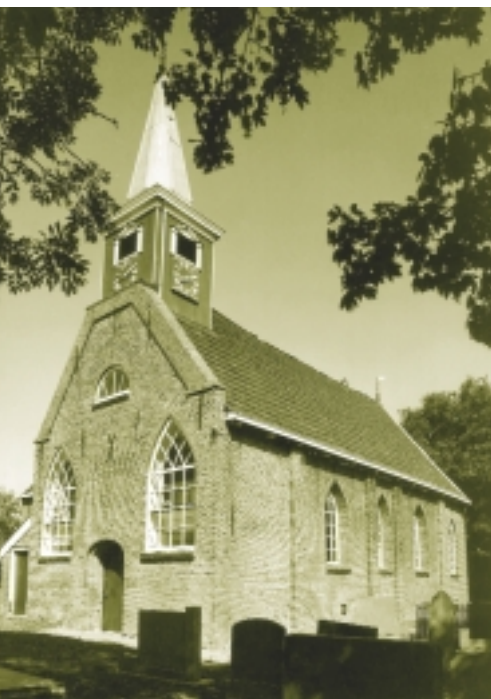
*Hervormde kerk van Reitsum, Friesland.
Wijzerplaat zonder minuutwijzer. Ondanks de
technische mogelijkheden voor een minuutwijzer
voldoet nog steeds alleen de uurwijzer*

Wijzerplaten Wijzerplaten komen in veel materiaalsoorten voor. Meest voorkomend zijn de houten, eventueel met lood of koper bekleed, en de metalen wijzerplaten. De laatste zijn grofweg te verdelen in cijferringen en wijzerplaten. Bij restauratie van het gebouw moet er op worden gelet dat de wijzerplaten uitsluitend op hun historisch bepaalde plaats worden gemonteerd en hun historisch bepaalde uiterlijk behouden. Vanaf de laat-negen-tiende-eeuwse bouwkunst komen ook keramische wijzerplaten voor.

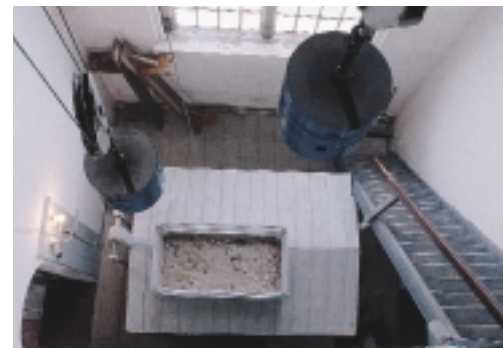
Noodzakelijke valkist onder de gewichten, gevuld met zand of (nog beter) met dakpannen om de val te breken

- Onbeschermde elektrische contacten in het uurwerk.
- Ontbrekende of tekortschietende valkisten onder de gewichten.
- Slecht onderhouden staaldraden.
- Doorgeroeste ophanghaken van de katrollen.
- Slecht werkende pallen van de walsen van het uurwerk.
